Wie tragfähig ist diese jahrhundertealte Klostermauer noch?

Die Mauer am Südklosterrain in Muri ist wohl einige Jahrhunderte alt. Ihr Zustand wird jetzt von Fachexperten untersucht.

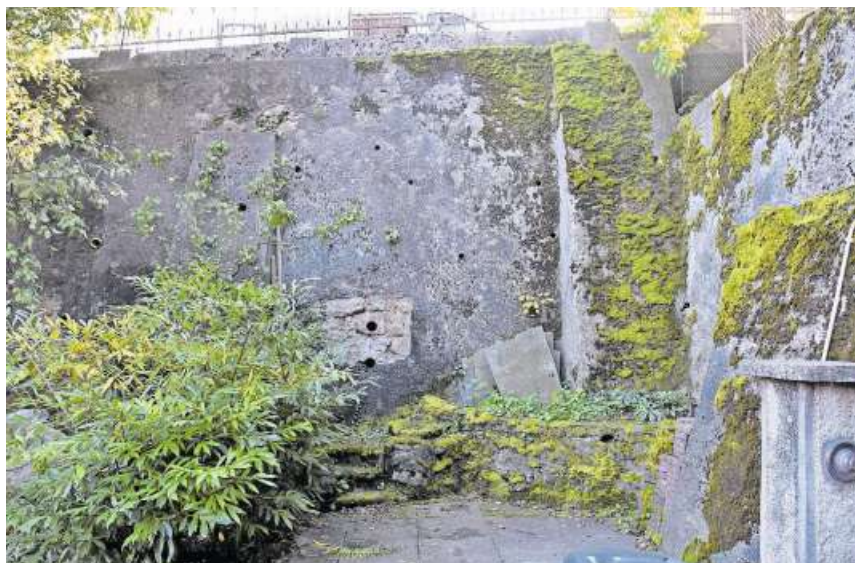
Damit der zirka 40 Meter lange
Mauerabschnitt am Südklosterrain wei-
terhin erhalten bleibt und für den daran
vorbeiführenden Verkehr keine Gefahr
darstellt, muss er nun auf Sanierungs-
bedarf hin überprüft werden. Denn fest
steht, dass die Stützmauer in all den
Jahren stark beansprucht wurde, wie ihr
aktueller Zustand zeigt.

Die historische Stützmauer muss auf Sanierungsbedarf untersucht werden, ...

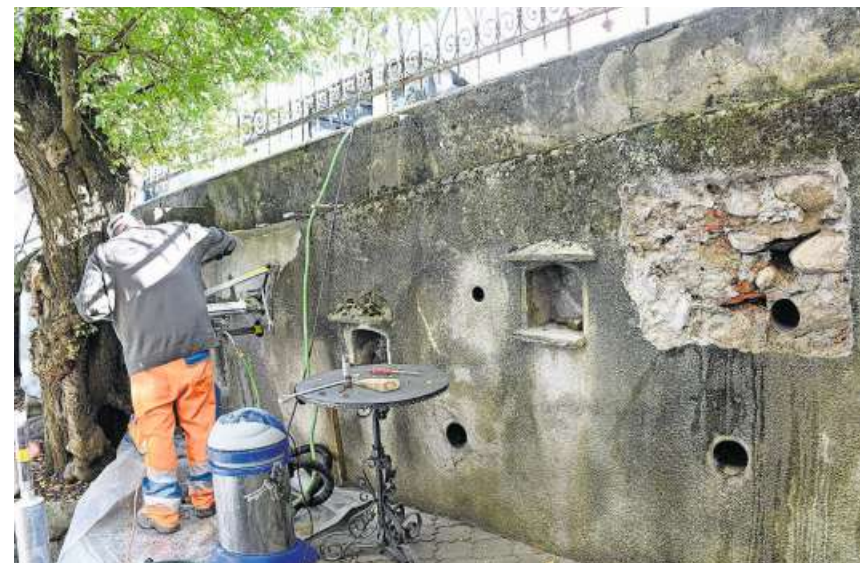
... dazu werden Gesteins- und Mörtelproben entfernt und überprüft.

Jetzt haben Mitarbeitende der Firma
LPM AG aus Beinwil am See, die auf
Zustandsüberprüfungen von histori-
schem Mauerwerk spezialisiert ist, Pro-
ben am Südklosterrain genommen.
«Wir untersuchen, wie der Zustand von
Stein und Mörtel ist, und führen Druck-
prüfungen durch», erklärten zwei
Arbeiter vor Ort. Die Ergebnisse dienen
als Grundlage, um zu beurteilen, wie

tragfähig der Mauerabschnitt noch ist
und welche Sanierungsmassnahmen
allenfalls nötig sind. Sollte eine In-
standsetzung anstehen, muss man
«wie bei allen denkmalpflegerischen
handwerklichen Massnahmen auf ähn-
liche Materialien und Techniken ach-
ten. Dann bleibt der historische Cha-
rakter erhalten», erklärt Nussbaumer.
